Schleifbrandprüfung an Zahnrädern als Service der Härterei

MICHAEL REICHENBACH

Einleitung

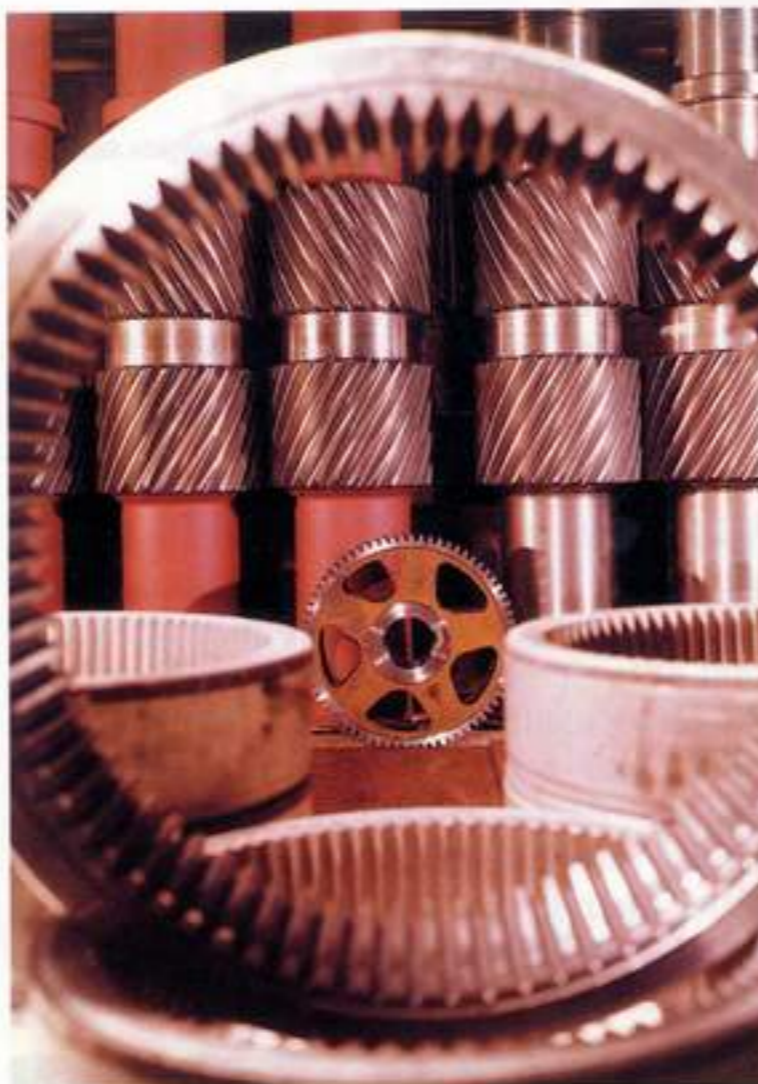
1: Zum Einsatzhärten vorbereitete Getriebeteile aus dem Stahl 17 CrNiMo 6

Jüngste Schadensfälle in der Antriebstechnik belegen den Bedarf einer korrekten Überprüfung des Schleifprozesses an Verzahnungen oder von Wellenoberflächen. Denn beispielsweise nach dem Einsatzhärten (Bild 1) muss ein Zahnrad meist in einem weiteren Fertigungsschritt dem Schleifen unterzogen werden. Wird nun unsachgemäß geschliffen (zu hohe Anpressdrücke oder zu große Vorschübe), können zu hohe Temperaturen den sogenannten Schleifbrand in den Randzone der Verzahnung erzeugen. Der Schleifbrand reduziert die gewünschte Härte an der Zahnoberfläche, das Bauteil wird unbrauchbar oder fällt vor seiner errechneten Lebensdauer aus.

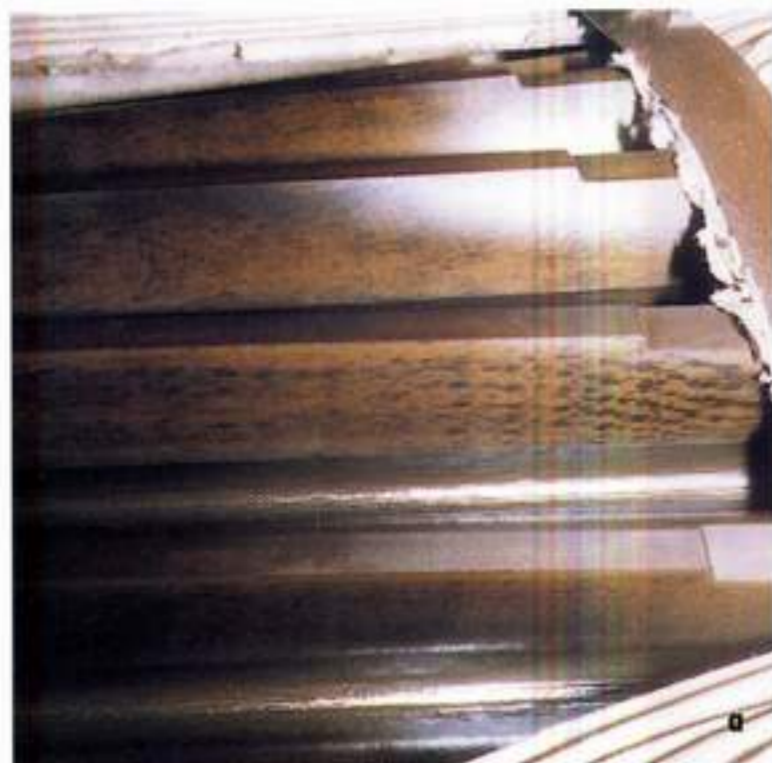
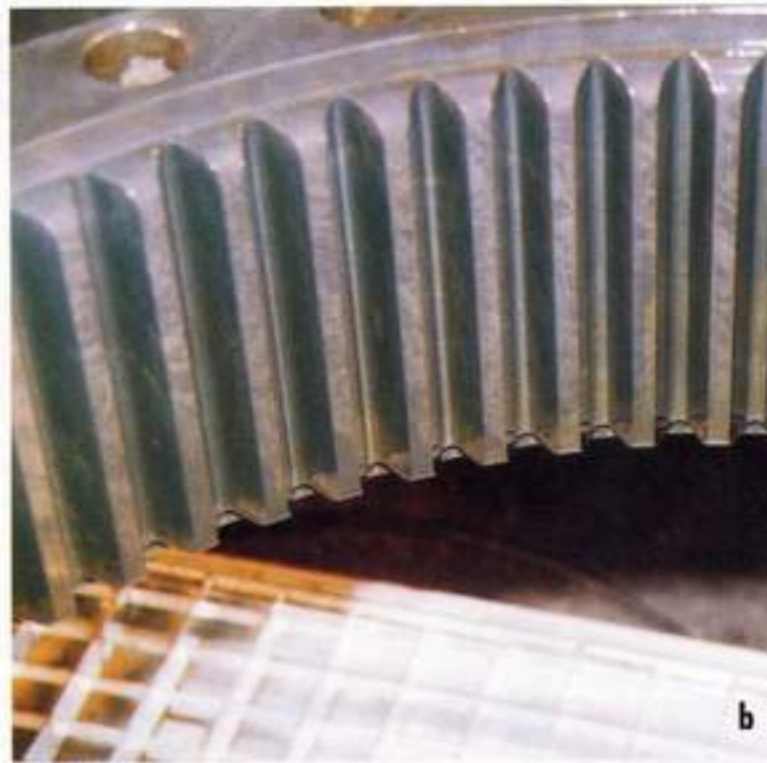
3: Zahnräder nach der Schleifbrandprüfung

Schön zu erkennen ist das dunkelbraune Streifenmuster des Schleifbrands (a), während ein ungeschädigtes Zahnrad (b) hellgrau aussieht

Schleifbrand [3] ist eine thermische Schädigung der geschliffenen Randzone eines Bauteils wie z. B. eines Zahnrads (Bilder 3a und 3b) oder einer Welle. In schweren Fällen ist Schleifbrand mit dem bloßen Auge durch eine schwärzlich-braune Verfärbung der Oberfläche zu erkennen. Bei den sonstigen Fällen ist jedoch eine metallographische Ätzung mit Chemikalien notwendig, um dieses Phänomen sichtbar zu machen. Der Schleifbrand kommt folgendermaßen

Nach der Nitalätzung muss eine Beurteilung und Klassifizierung der geätzten Flächen vorgenommen werden. Flächen, die keinen Schleifbrand aufweisen, verfärben sich von schwarz-braun in hellgrau. Dagegen bleiben Flächen mit Schleifbrand durch den Bleichvorgang dunkelgrau bis braunschwarz. Typisch sind Streifenmuster im Raster der Vorschubgeschwindigkeit (siehe Bild 3a). Die AGMA-Norm gibt zur Beurteilung und Vergleichbarkeit der Flächen verschiedene Klassen vor, die den Grad der Verfärbung flächenmäßig in Pro-

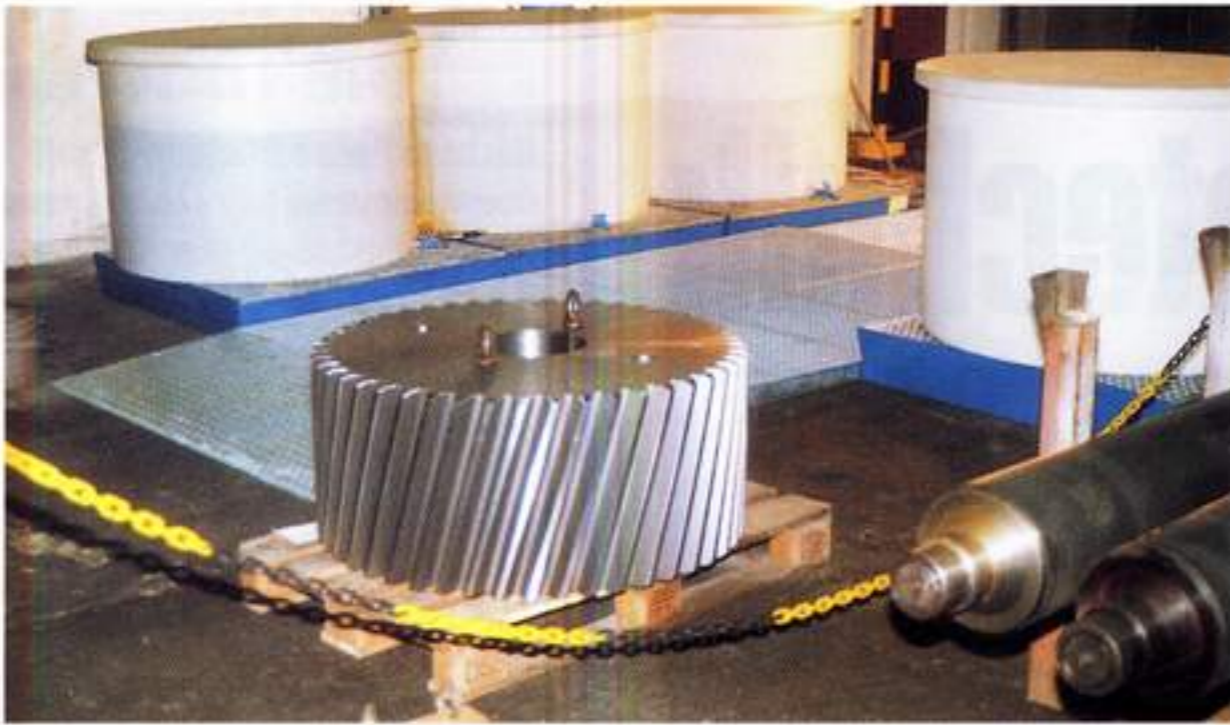
5: Prüfanlage mit Salpeter- und Salzsäure sowie Natronlaugebehältern mit Zahnrad- und Wellenprüflingen für die Nitalätzung

gen vor. Seit September 1999 bietet die Härterei Reese nun die Schleifbrandprüfung selbst erfolgreich am Markt an (Bild 4), die sich stark an die 1992 erneuerte ANSI/AGMA-Norm anlehnt. Dafür wurde eigens eine Prüfanlage (Bild 5) in Betrieb genommen, die in den nächsten Monaten noch ausgebaut und verbessert werden soll. Da der Prüfvorgang mit dem Handling von Chemikalien verbunden ist, welche die Korrosion der geschliffenen Bauteile forcieren, wollen viele Getriebehersteller die Schleifbrandprüfung nicht in ihren eigenen Räumen durchführen. Die Chemikalienschwaden könnten empfindliche Werkzeug-, Verzahnungs- und Prüfmaschinen gefährden, das heißt z. B. Maschinenbetten korrodieren lassen. Daher bietet die Härterei Reese als Zusatzservice zu ihrem umfangreichen Wärmebehandlungsprogramm die Schleifbrandprüfung an. Im geübten Umgang mit den aggressiven Chemikalien (Salpeter- und Salzsäure sowie Natronlauge) in den vorhandenen großen Mengen kann man ein Höchstmaß an technischen und organisatorischen Maßnahmen wie Absaugvorrichtungen und Auffangräume garantieren, um so die geforderten Vorschriften zur Umwelt- und Arbeitssicherheit zu erfüllen. Darüber hinaus ergeben sich durch die strengen Vorgaben der AGMA-Norm und der Kunden umfangreiche Untersuchungen der Bäder, um die Prozesse und die Prüfergebnisse abzusichern. Hierzu zählt eine ständige Kontrolle von pH-Wert, Säuren- und Laugenkonzentration und Eisengehalt.

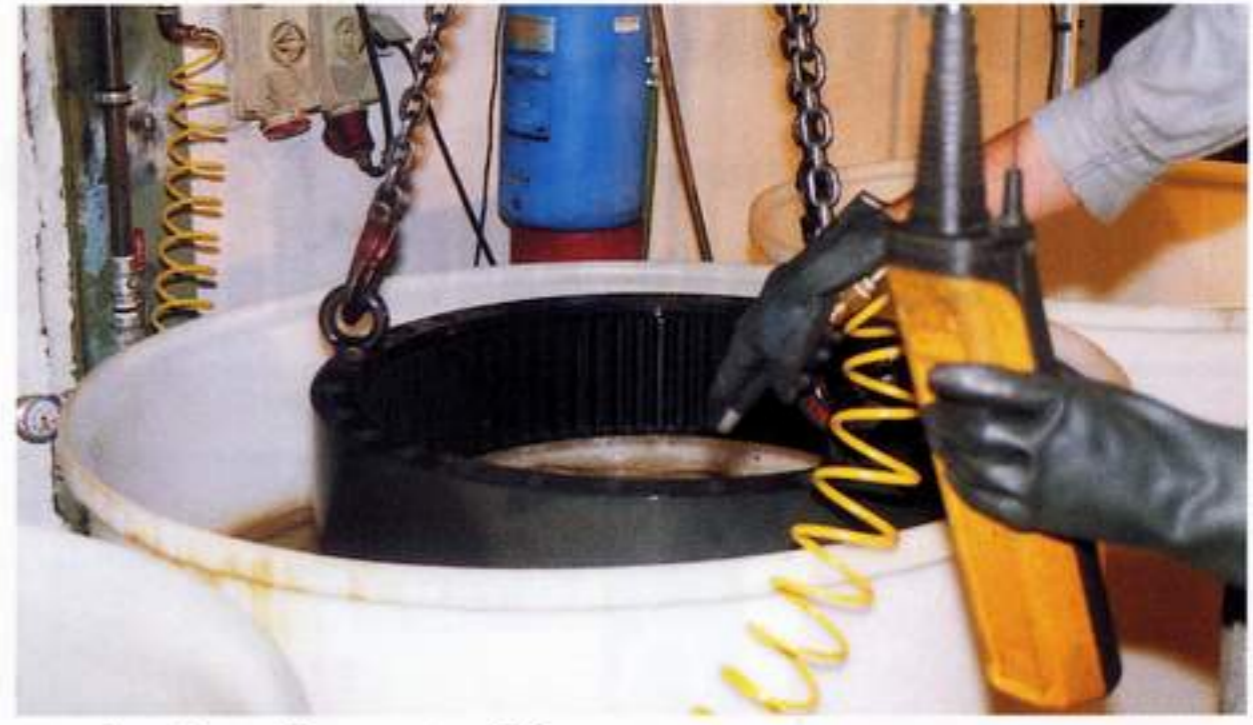
6: Säubern des Prüflings mit Druckluft

- Spülen im Bad mit deionisiertem Wasser zum Stoppen der Ätzung;
- Tauchen in heißes Wasser (65°C), Herausnehmen und Abblasen mit Luftstrahl (Bild 6) zum Ablösen der Salpetersäure;
